# 竜串自然再生事業実施計画

平成 22 年 1 月

環境省 中国四国地方環境事務所

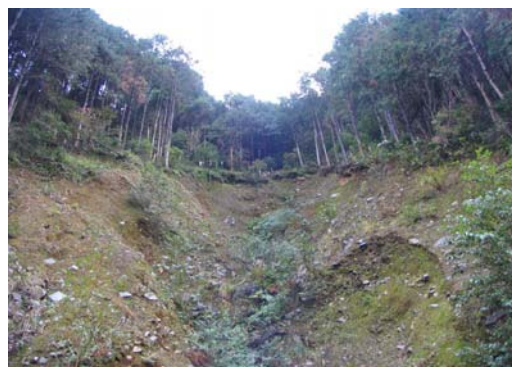
58%と小さくなり、相対的に広葉樹林の占める割合が 39%と大きくなっている。一般に、人工林においては適切に管理がなされない場合、下層植生が発達せず、降雨によって容易に土壌が流出することが知られている。西の川においても洪水時には、三崎川に比べてより多くの濁質負荷や窒素・リン負荷が発生しており、西の川流域の森林土壌が流出している可能性が高いことが調査により明らかになっている。また、平成 13 (2001) 年の西南豪雨によって西の川流域には三崎川流域に比べて多くの崩壊地が形成され、流域に多くの不安定土砂が堆積していることが明らかになっており、これらが濁質の発生源となっていることも指摘されている。

西の川流域の崩壊地 (平成 16 年)

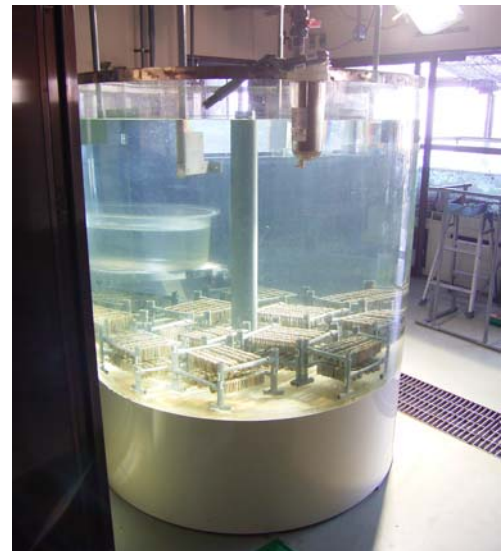
このため、竜串近隣の大月町西泊地先海域で採取したエンタクミドリイシやクシハダミドリイシ等の卵塊について、現在行っている水槽内での初期育成等の増殖技術を平成22年度（2010年度）を目処に確立する。また、竜串湾におけるサンゴ群集の回復に遅れが生じた場合等、必要に応じて竜串湾への試験移植とその育成状態の追跡を実施する。

エンタクミドリイシの増殖試験
